COMUNE DI TRADATE
PROGETTO DEFINITIVO

**MESSA IN SICUREZZA COPERTURA IMMOBILE DI PROPRIETA' COMUNALE
(EX MAGAZZINI di VIA ISONZO N.1)
CON RIMOZIONE DI COPERTURA IN CEMENTO AMIANTO
E REALIZZAZIONE DI NUOVA COPERTURA
VIA ISONZO n.1 - TRADATE (VA)
(Particella catastale 3755 subalterno n.8 - foglio 16)**

**Relazione tecnica sullo stato di conservazione e di
degrado del cemento-amianto redatta seguendo il
"Protocollo per la valutazione della stato di conservazione
delle coperture in cemento amianto", di cui al D.D.G. -
Sanità 18/11/2008, n. 13237**

Tradate, 10 FEBBRAIO 2021

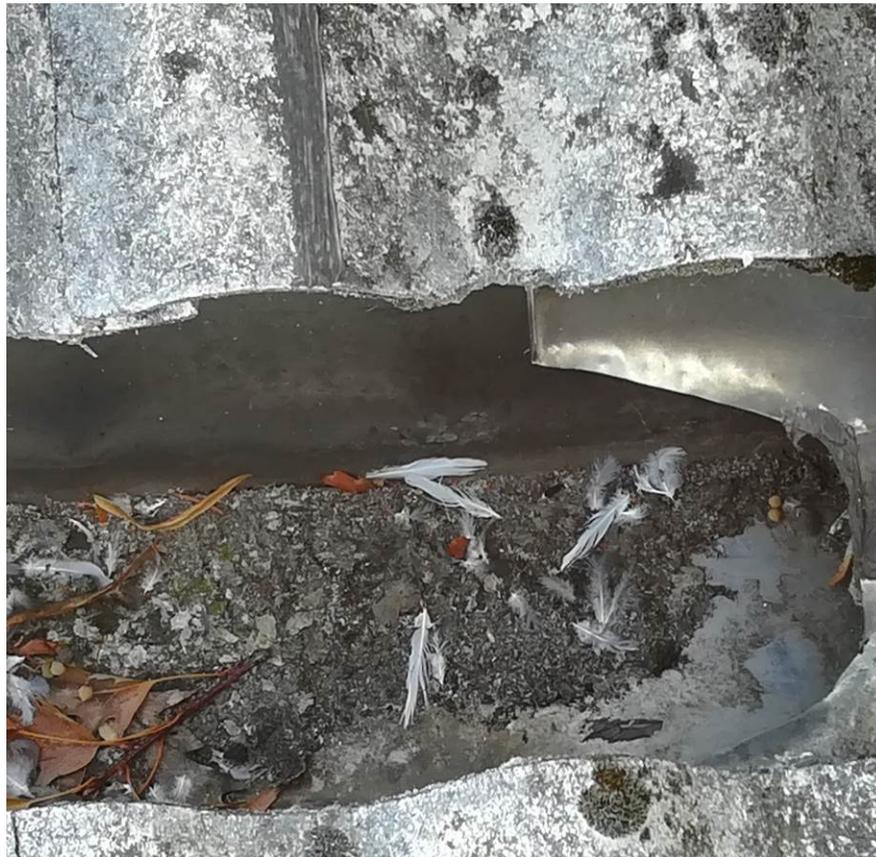
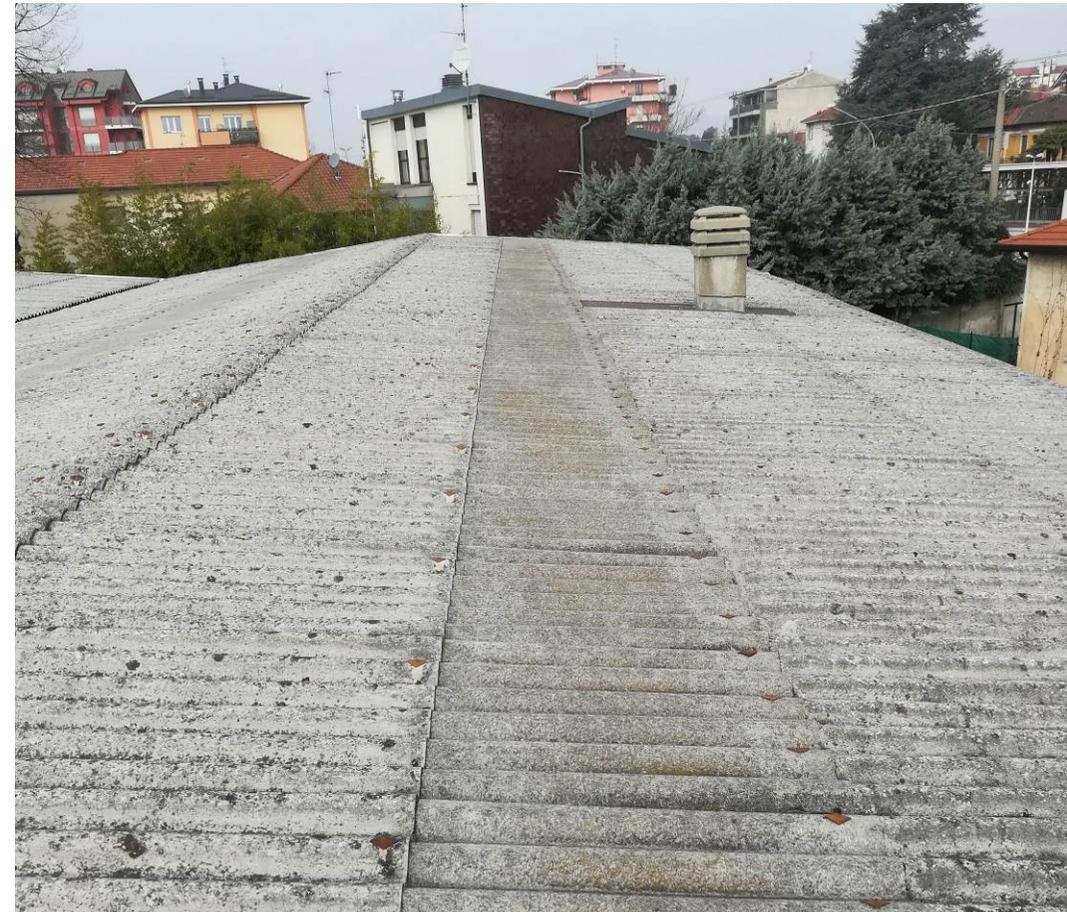
ALCUNI PARTICOLARI DELL'ESISTENTE COPERTURA IN CEMENTO AMIANTO

Detto risultato conferma quanto indicato nella relazione illustrativa, dove è stato evidenziato che la copertura oggetto di intervento presenta nella sua totalità una superficie vetusta e degradata con fessurazioni, rotture, sfaldamenti e scolorimenti superficiali, problematiche derivante della "vecchiaia" del manto risalente al 1980 (40 anni circa di vetustà) che, a giudizio del sottoscritto, risultano essere in misura superiore al 10% della sua estensione.

A	= 2
B	= 3
C	= 3
D	= 3
E	= 1
F	= 1
G	= 2
H	= 3

TOTALE= 18 x I (3) = 54 (ID uguale o maggiore a 45: rimozione della copertura entro i successivi 12 mesi)

Lo scrivente tecnico ritiene che sulla base delle considerazioni che si hanno attraverso il report "dell'indice di degrado", sia necessaria la completa rimozione della copertura entro tempi brevi.

In attesa di effettuare tale intervento si dovrà procedere sicuramente alla tecnica di incapsulamento della copertura con prodotti che blocchino ed impediscano momentaneamente lo spargimento ed il degrado del materiale da rimuovere. Detto specifico trattamento dovrà essere effettuato con l'utilizzo di prodotti penetranti e/o ricoprenti che inglobino le fibre di amianto formando una pellicola di protezione sulla superficie esposta.

La rimozione dovrà essere effettuata attraverso un intervento di asportazione totale della copertura esistente nel pieno rispetto delle regole previste per tali lavorazioni (predisposizione piano di lavoro, notifica ATS, ecc.) e del D.Lgs. 9 aprile 2008 n.81 coordinato con le modifiche del D.Lgs. 3 agosto 2009 n.106 "Attuazione dell'articolo 1 della legge 3 agosto 2007, n.123 in materia di tutela della salute e della sicurezza nei luoghi di lavoro".
