**COMUNE DI TRADATE**  
**PROGETTO DEFINITIVO**

**INTERVENTI DI MANUTENZIONE STRAORDINARIA NECESSARI ALLA RIMOZIONE DELLA COPERTURA IN CEMENTO-AMIANTO ED AL SUCCESSIVO RIFACIMENTO DEL MANTO DI COPERTURA CON PANNELLI IN LAMIERA GRECATA COIBENTATA PRESSO L'IMMOBILE EX MAGAZZINO COMUNALE DI VIA ISONZO n.1 - TRADATE.**

**Relazione tecnica sullo stato di conservazione e di degrado del cemento-amianto redatta seguendo il "Protocollo per la valutazione dello stato di conservazione delle coperture in cemento amianto", di cui al D.D.G. - Sanità 18/11/2008, n. 13237**

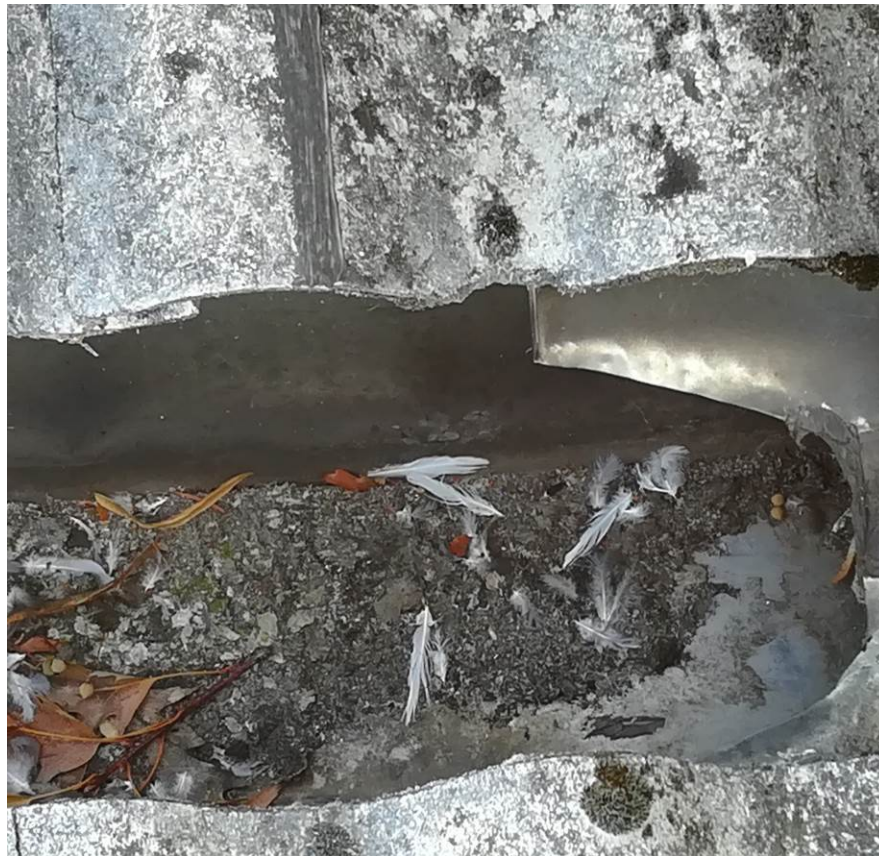
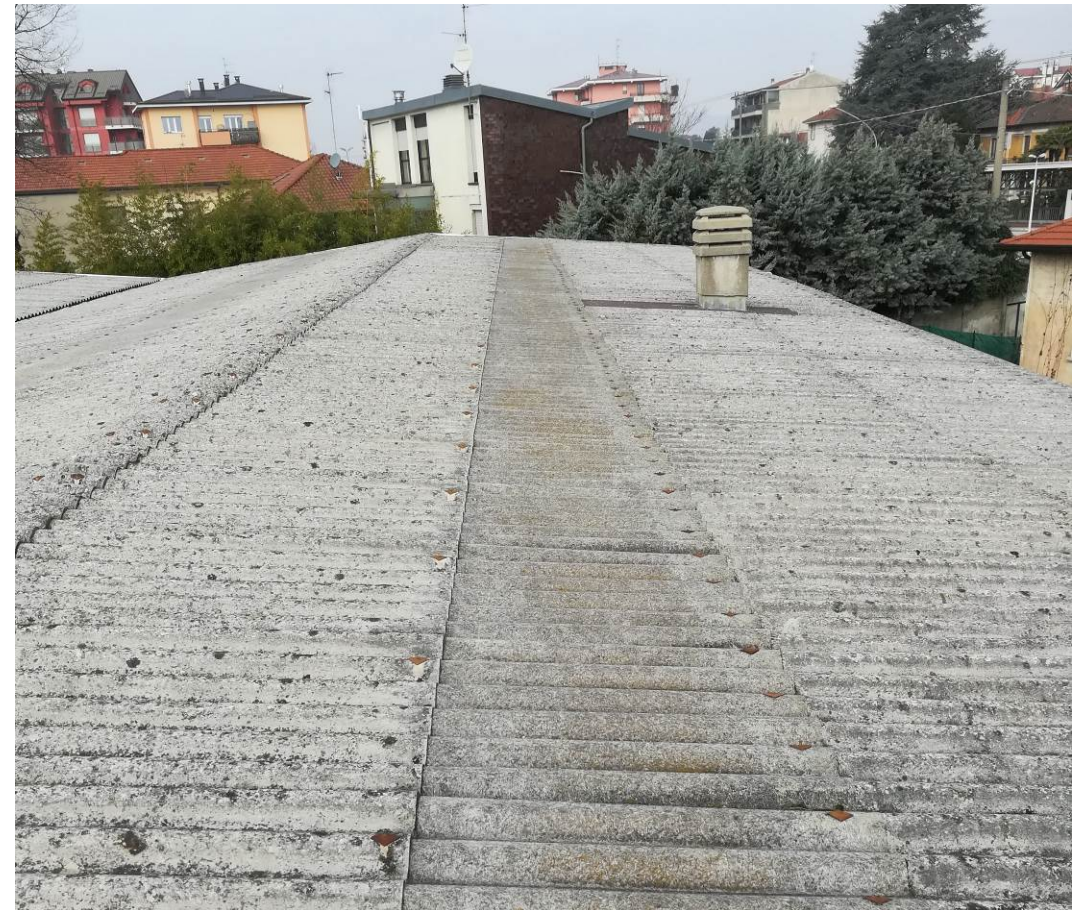
Detto risultato conferma quanto indicato nella relazione illustrativa, dove è stato evidenziato che la copertura oggetto di intervento presenta nella sua totalità una superficie vetusta e degradata con fessurazioni, rotture, sfaldamenti e scolorimenti superficiali, problematiche derivante della "vecchiaia" del manto risalente al 1980 (40 anni circa di vetustà) che, a giudizio del sottoscritto, risultano essere in misura superiore al 10% della sua estensione.

## ALCUNI PARTICOLARI DELL'ESISTENTE COPERTURA IN CEMENTO AMIANTO

E' importante sottolineare inoltre che le fonti di degrado della copertura sono legate a variazioni degli sbalzi termici che provocano fessurazioni e fratturazioni dovute a cicli di gelo e disgelo dell'acqua presente all'interno del manufatto. Questo meccanismo meccanico porta alla distruzione di una struttura porosa come la tegola in cemento amianto e l'azione delle piogge può inoltre portare un dilavamento dei componenti della pasta di cemento.

Lo scrivente tecnico ritiene che sulla base delle considerazioni che si hanno attraverso il report "dell'indice di degrado", sia necessaria la completa rimozione della copertura entro tempi brevi.

In attesa di effettuare tale intervento si dovrà procedere sicuramente alla tecnica di incapsulamento della copertura con prodotti che blocchino ed impediscano momentaneamente lo spargimento ed il degrado del materiale da rimuovere. Detto specifico trattamento dovrà essere effettuato con l'utilizzo di prodotti penetranti e/o ricoprenti che inglobino le fibre di amianto formando una pellicola di protezione sulla superficie esposta.
